Acierflam

CLOISON BORD À BORD ACIER

MENUISERIE VITRÉE COUPE FEU ACIER

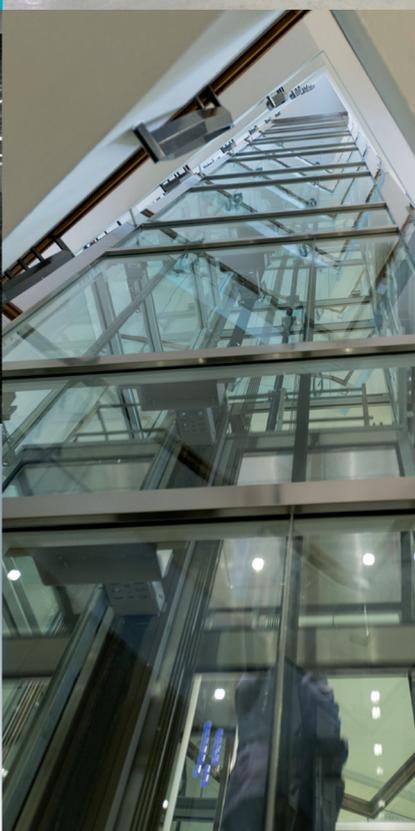
CLOISON À FACETTES

Vitrage corner bord à bord

- Assemblage des éléments d'ossature par manchonnage
- CORNER : montage des éléments vitrés en angle à 90° ou à facettes sans montant
- Intégration du profil périphérique dans l'environnement (profil invisible)
